# Portogallo: barriere a microonde per controllare il traffico aereo a terra

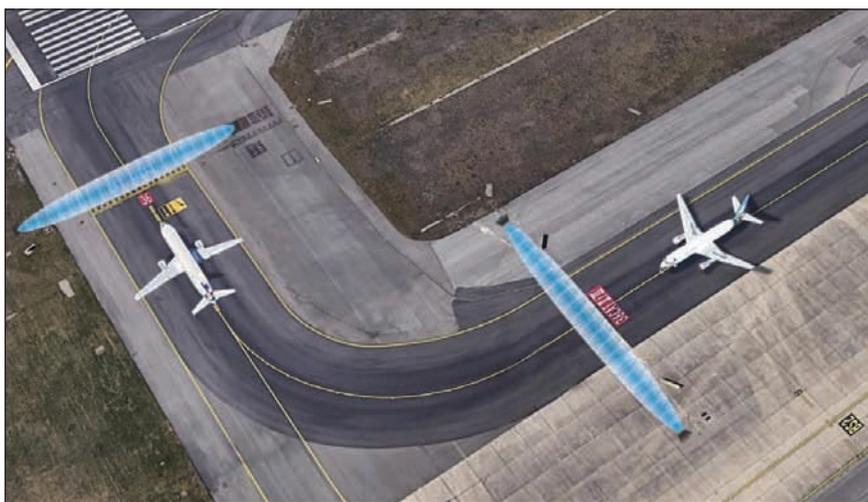
Per prevenire collisioni tra aerei nel movimento a terra, i principali aeroporti del Portogallo utilizzano le barriere ERMO 482X3PRO-AIR di CIAS ai bordi delle vie di rullaggio

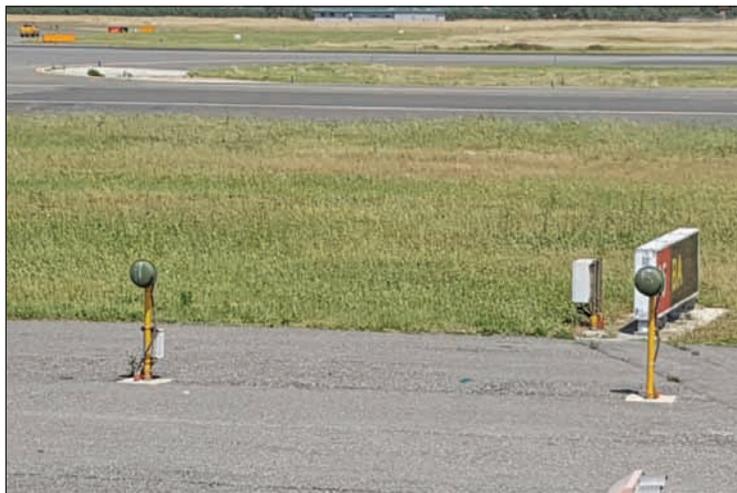
Dispositivi di rilevamento a lungo raggio che non temono nebbia, pioggia, neve e completamente immuni ai disturbi a radiofrequenza

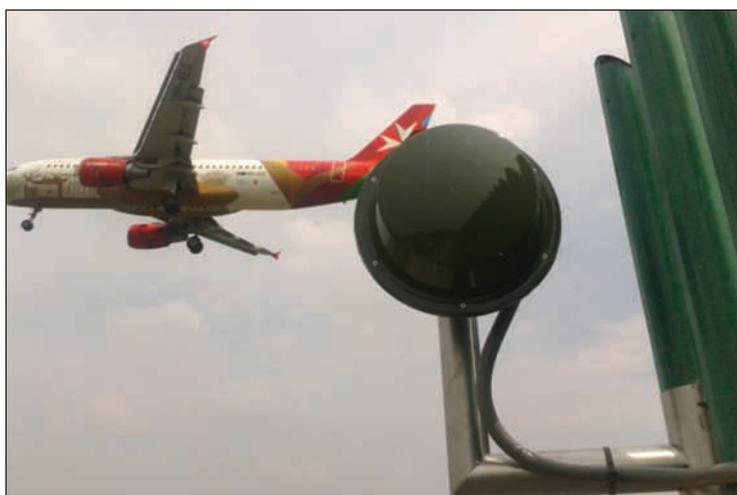
Aeroporto di Linate: barriera in azione

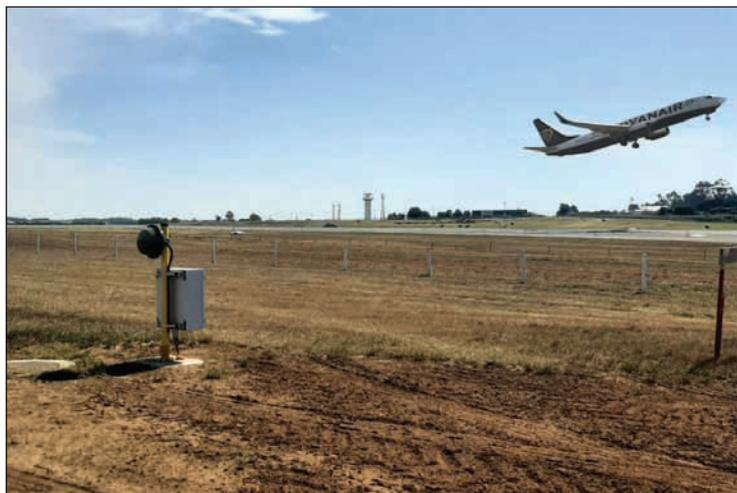
Il sistema rileva: attraversamento aerei in corrispondenza delle fermate, ingresso pista nella direzione sbagliata, transito di più aerei sulla stessa pista, attraversamento Stop Bar

Grazie alla tecnologia a microonde, il sistema rileva l'attraversamento degli aerei in corrispondenza delle fermate, l'ingresso nella direzione sbagliata su una pista e, infine, il transito di più aerei sulla stessa pista prevenendone la possibile collisione. Il sistema comunica quando l'aereo attraversa la Stop Bar e fornisce il controllo della direzione nei punti di Divieto di Ingresso sulla pista. I vantaggi sono significativi per i controllori del traffico aereo di terra che possono monitorare efficacemente una specifica area della pista e accorgersi di una situazione potenzialmente pericolosa prima che si verifichi l'incidente.
