# Portogallo: barriere a microonde per controllare il traffico aereo a terra

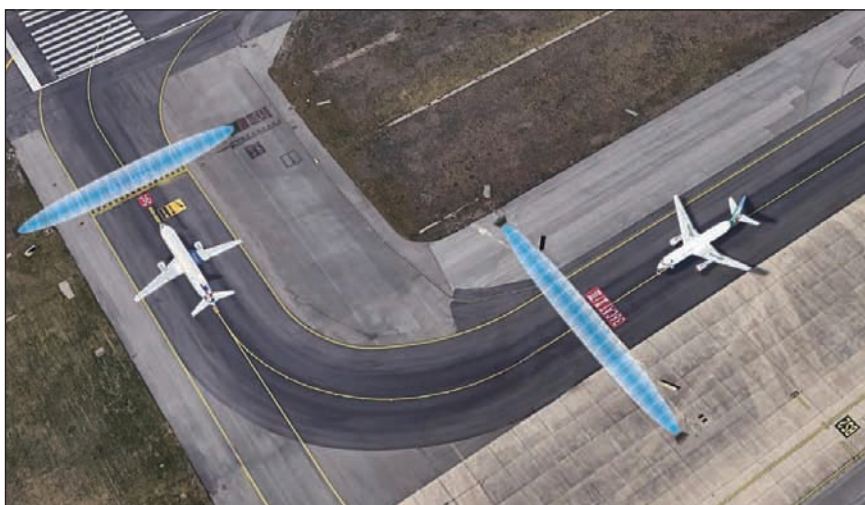
Per prevenire collisioni tra aerei nel movimento a terra, i principali aeroporti del Portogallo utilizzano le barriere ERMO 482X3PRO-AIR di CIAS ai bordi delle vie di rullaggio

Per prevenire il verificarsi di collisioni tra aerei durante il movimento a terra e garantire una sicurezza ottimale anche ai passeggeri in transito, tutti i principali aeroporti del Portogallo utilizzano da tempo le barriere ERMO 482X3PRO-AIR di CIAS, installate ai bordi delle vie di rullaggio per evitare incidenti sulla pista.

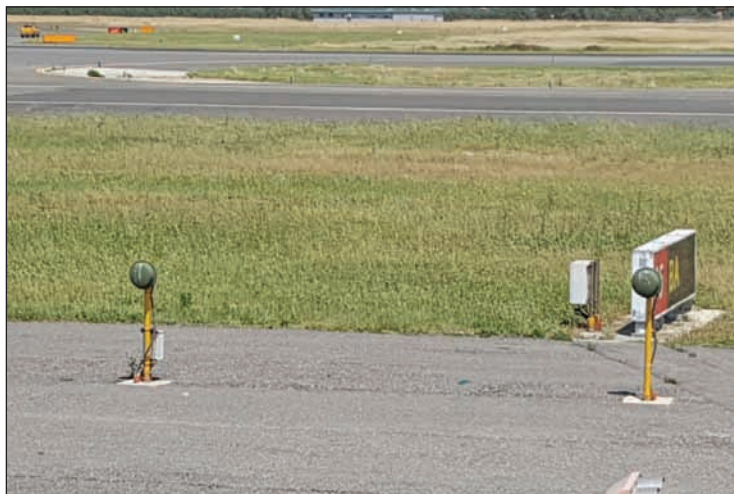
Dispositivi di rilevamento a lungo raggio che non temono nebbia, pioggia, neve e completamente immuni ai disturbi a radiofrequenza

a bordo. Va rispettato il divieto di posizionare elementi sporgenti, come ad esempio pali alti, in prossimità delle piste per evitare il rischio che entrino in urto con le ali ed i motori degli aerei. Ovviamente è un sito soggetto a condizioni atmosferiche di qualunque tipo, che possono mettere a dura prova i sistemi di detezione. Per monitorare e guidare i sistemi di controllo dei movimenti dei velivoli a terra è stato necessario selezionare una soluzione speciale, ovvero dispositivi di rilevamento a lungo raggio che non fossero influenzati da tutte le possibili avversità climatiche come nebbia molto fitta, pioggia battente, neve ecc., e allo stesso tempo completamente immuni ai disturbi a radiofrequenza. E' stata perciò scelta la barriera a microonde ERMO 482X3PRO-AIR, che alza il livello di sicurezza durante il rullaggio degli aerei sulle piste. La sua lunga portata fino a 250 m, anche in condizioni di nebbia molto fitta, permette di posizionare Trasmettitori e Ricevitori in ritirata dalle vie di rullaggio, per liberarli dalla presa al suolo delle ali degli aerei più grandi. Installato a 90 cm dal suolo, ERMO 482X3PRO-AIR rimane al di sotto del limite superiore delle apparecchiature di terra consentite nella maggior parte degli aeroporti. Una progettazione specifica dei circuiti elettronici e delle microonde gli conferisce una forte immunità ai disturbi elettromagnetici generati dai radar ATC e dagli aerei di navigazione circolanti nell'aeroporto.

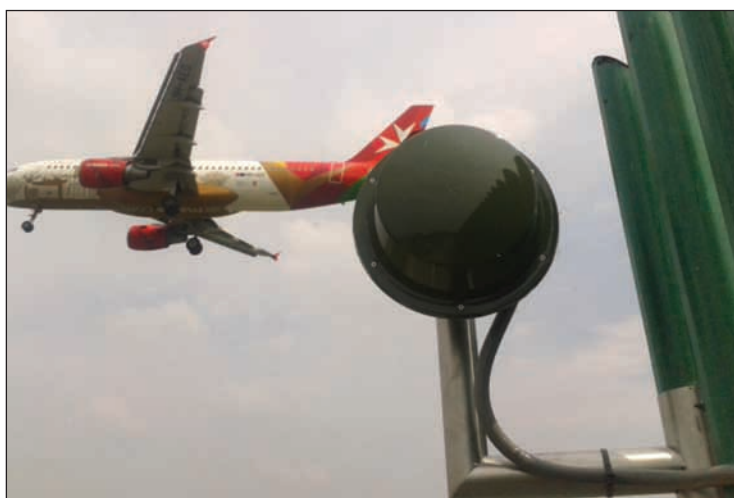
Aeroporto di Linate: barriera in azione

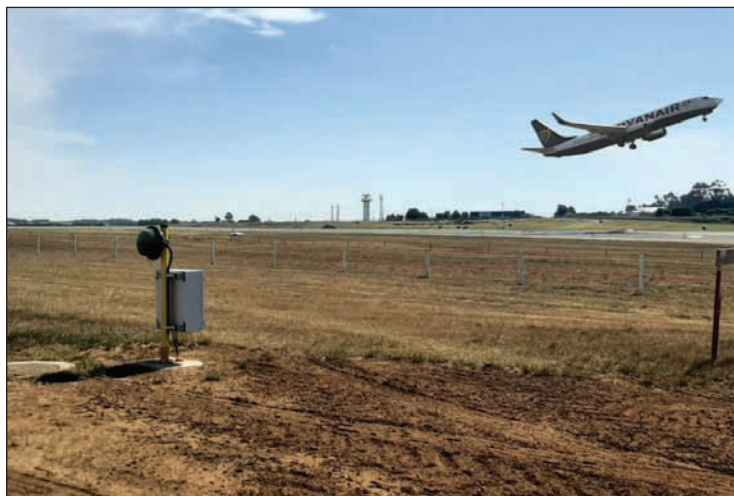
Il sistema rileva: attraversamento aerei in corrispondenza delle fermate, ingresso pista nella direzione sbagliata, transito di più aerei sulla stessa pista, attraversamento Stop Bar

Grazie alla tecnologia a microonde, il sistema rileva l'attraversamento degli aerei in corrispondenza delle fermate, l'ingresso nella direzione sbagliata su una pista e, infine, il transito di più aerei sulla stessa pista prevenendone la possibile collisione. Il sistema comunica quando l'aereo attraversa la Stop Bar e fornisce il controllo della direzione nei punti di Divieto di Ingresso sulla pista. I vantaggi sono significativi per i controllori del traffico aereo di terra che possono monitorare efficacemente una specifica area della pista e accorgersi di una situazione potenzialmente pericolosa prima che si verifichi l'incidente.
